I 旧山川小学校（閉校日：令和3年3月31日）

(1) 学校跡地等の現状

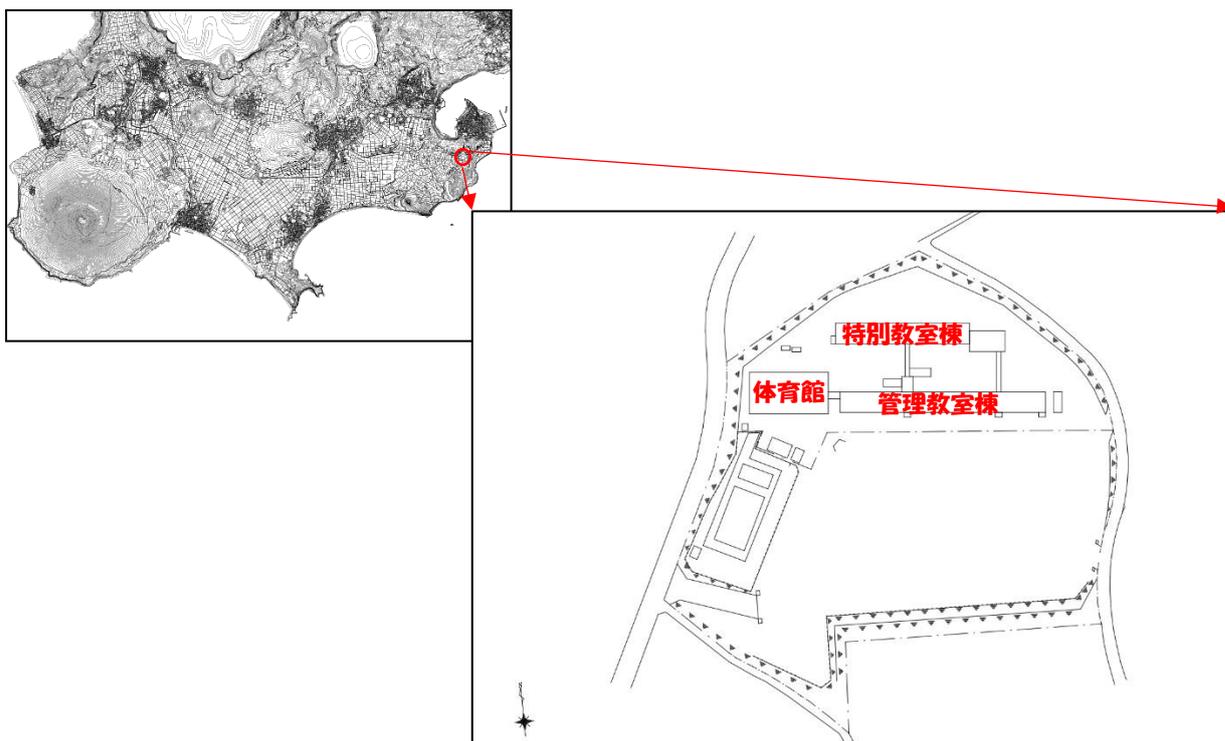
配置図

立地	敷地	周辺環境	標高
指宿市山川福元 558 番地 I	校地面積 28,499 m ² うち建物敷地 8,899 m ² うち運動場 19,600 m ²	【東】 山林 【西】 山林 【南】 住宅, 畑地 【北】 山林	70.3m

主な施設

施設名	構造	階数	延床面積	建築年度	築年数
管理教室棟	RC	2	1,681 m ²	S43	54
特別教室棟	RC	2	1,075 m ²	S43	54
体育館	S	1	663 m ²	S44	53
