子供の移動経路対策箇所図(丹波小学校区)

【対策検討メンバー】
 ・教育委員会、学校、PTA
 ・道路管理者(県、市)
 ・警察

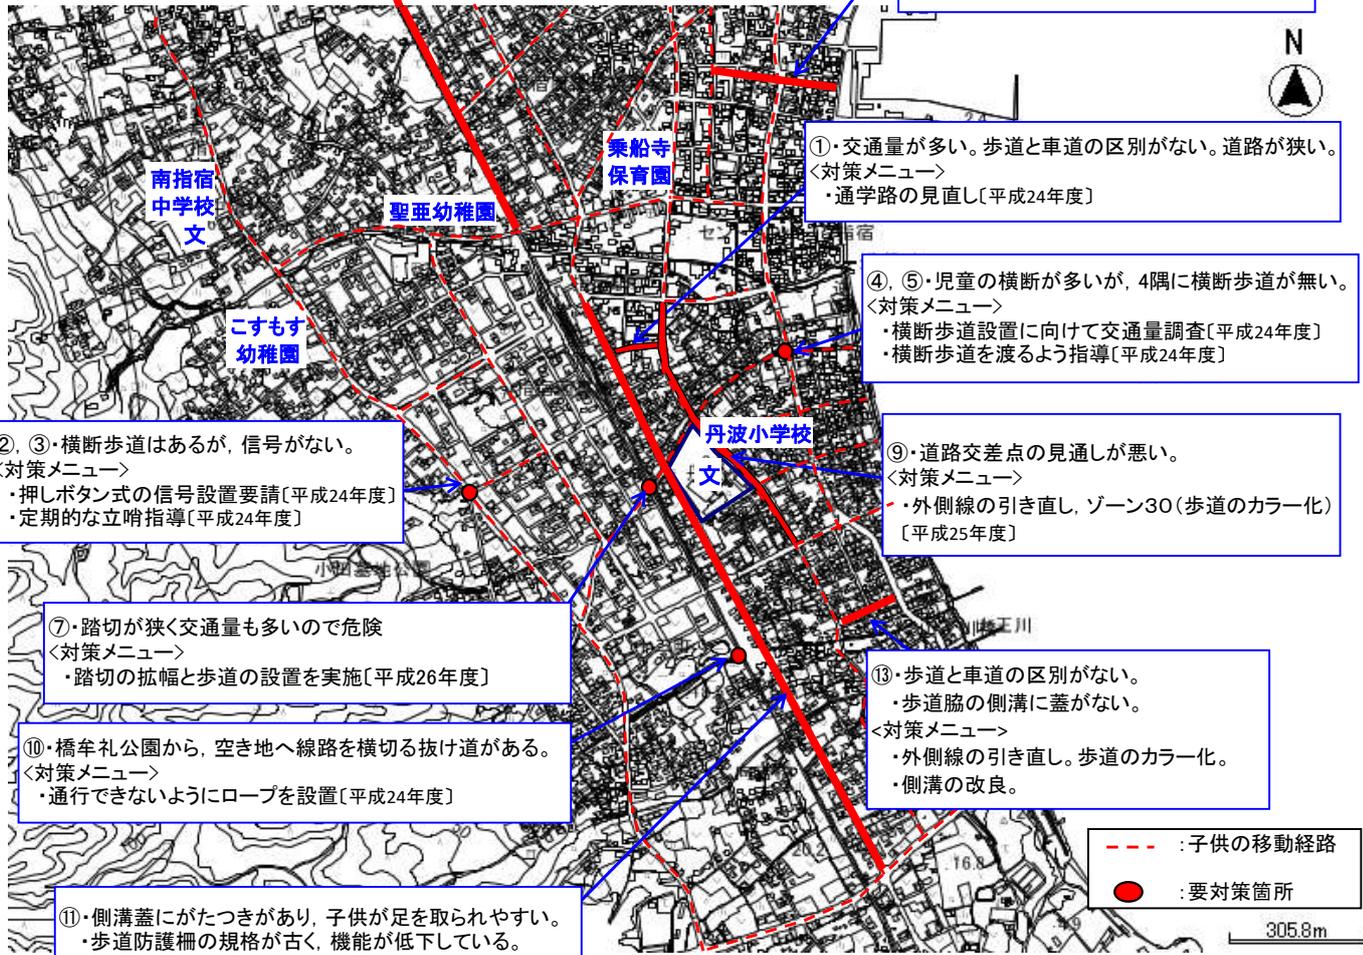
⑧・児童数が多いのに横断歩道・信号機が無い。
 <対策メニュー>
 ・交通量等を勘案して対策を検討[平成24年度]

⑫・歩道と車道の区別がない。
 ・歩道脇の側溝に蓋がない。
 <対策メニュー>
 ・外側線の引き直し。歩道のカラー化。
 ・側溝の改良。

⑥・温泉の源泉があり児童が落下して大やけどを負う事故も発生
 <対策メニュー>
 ・ガードレールの隙間に臨時的なロープを設置[平成25年度]

⑭・歩道と車道の区別がない。
 ・歩道脇の側溝に蓋がない。
 <対策メニュー>
 ・外側線の引き直し。歩道のカラー化。
 ・側溝の改良。

⑮・歩道と車道の区別がない。
 ・歩道脇の側溝に蓋がない。
 <対策メニュー>
 ・外側線の引き直し。歩道のカラー化。
 ・側溝の改良。

①・交通量が多い。歩道と車道の区別がない。道路が狭い。
 <対策メニュー>
 ・通学路の見直し[平成24年度]

④, ⑤・児童の横断が多いが、4隅に横断歩道が無い。
 <対策メニュー>
 ・横断歩道設置に向けて交通量調査[平成24年度]
 ・横断歩道を渡るよう指導[平成24年度]

②, ③・横断歩道はあるが、信号がない。
 <対策メニュー>
 ・押しボタン式の信号設置要請[平成24年度]
 ・定期的な立哨指導[平成24年度]

⑨・道路交差点の見通しが悪い。
 <対策メニュー>
 ・外側線の引き直し、ゾーン30(歩道のカラー化)
 [平成25年度]

⑦・踏切が狭く交通量も多いので危険
 <対策メニュー>
 ・踏切の幅広と歩道の設置を実施[平成26年度]

⑩・橋牟礼公園から、空き地へ線路を横切る抜け道がある。
 <対策メニュー>
 ・通行できないようにロープを設置[平成24年度]

⑬・歩道と車道の区別がない。
 ・歩道脇の側溝に蓋がない。
 <対策メニュー>
 ・外側線の引き直し。歩道のカラー化。
 ・側溝の改良。

⑪・側溝蓋にがたつきがあり、子供が足を取られやすい。
 ・歩道防護柵の規格が古く、機能が低下している。
 <対策メニュー>
 ・側溝の改良。
 ・歩道防護柵の更新。
