# 指宿市 防災

## ハザードマップ

### 防災ハザードマップとは

平成24年5月 指宿市

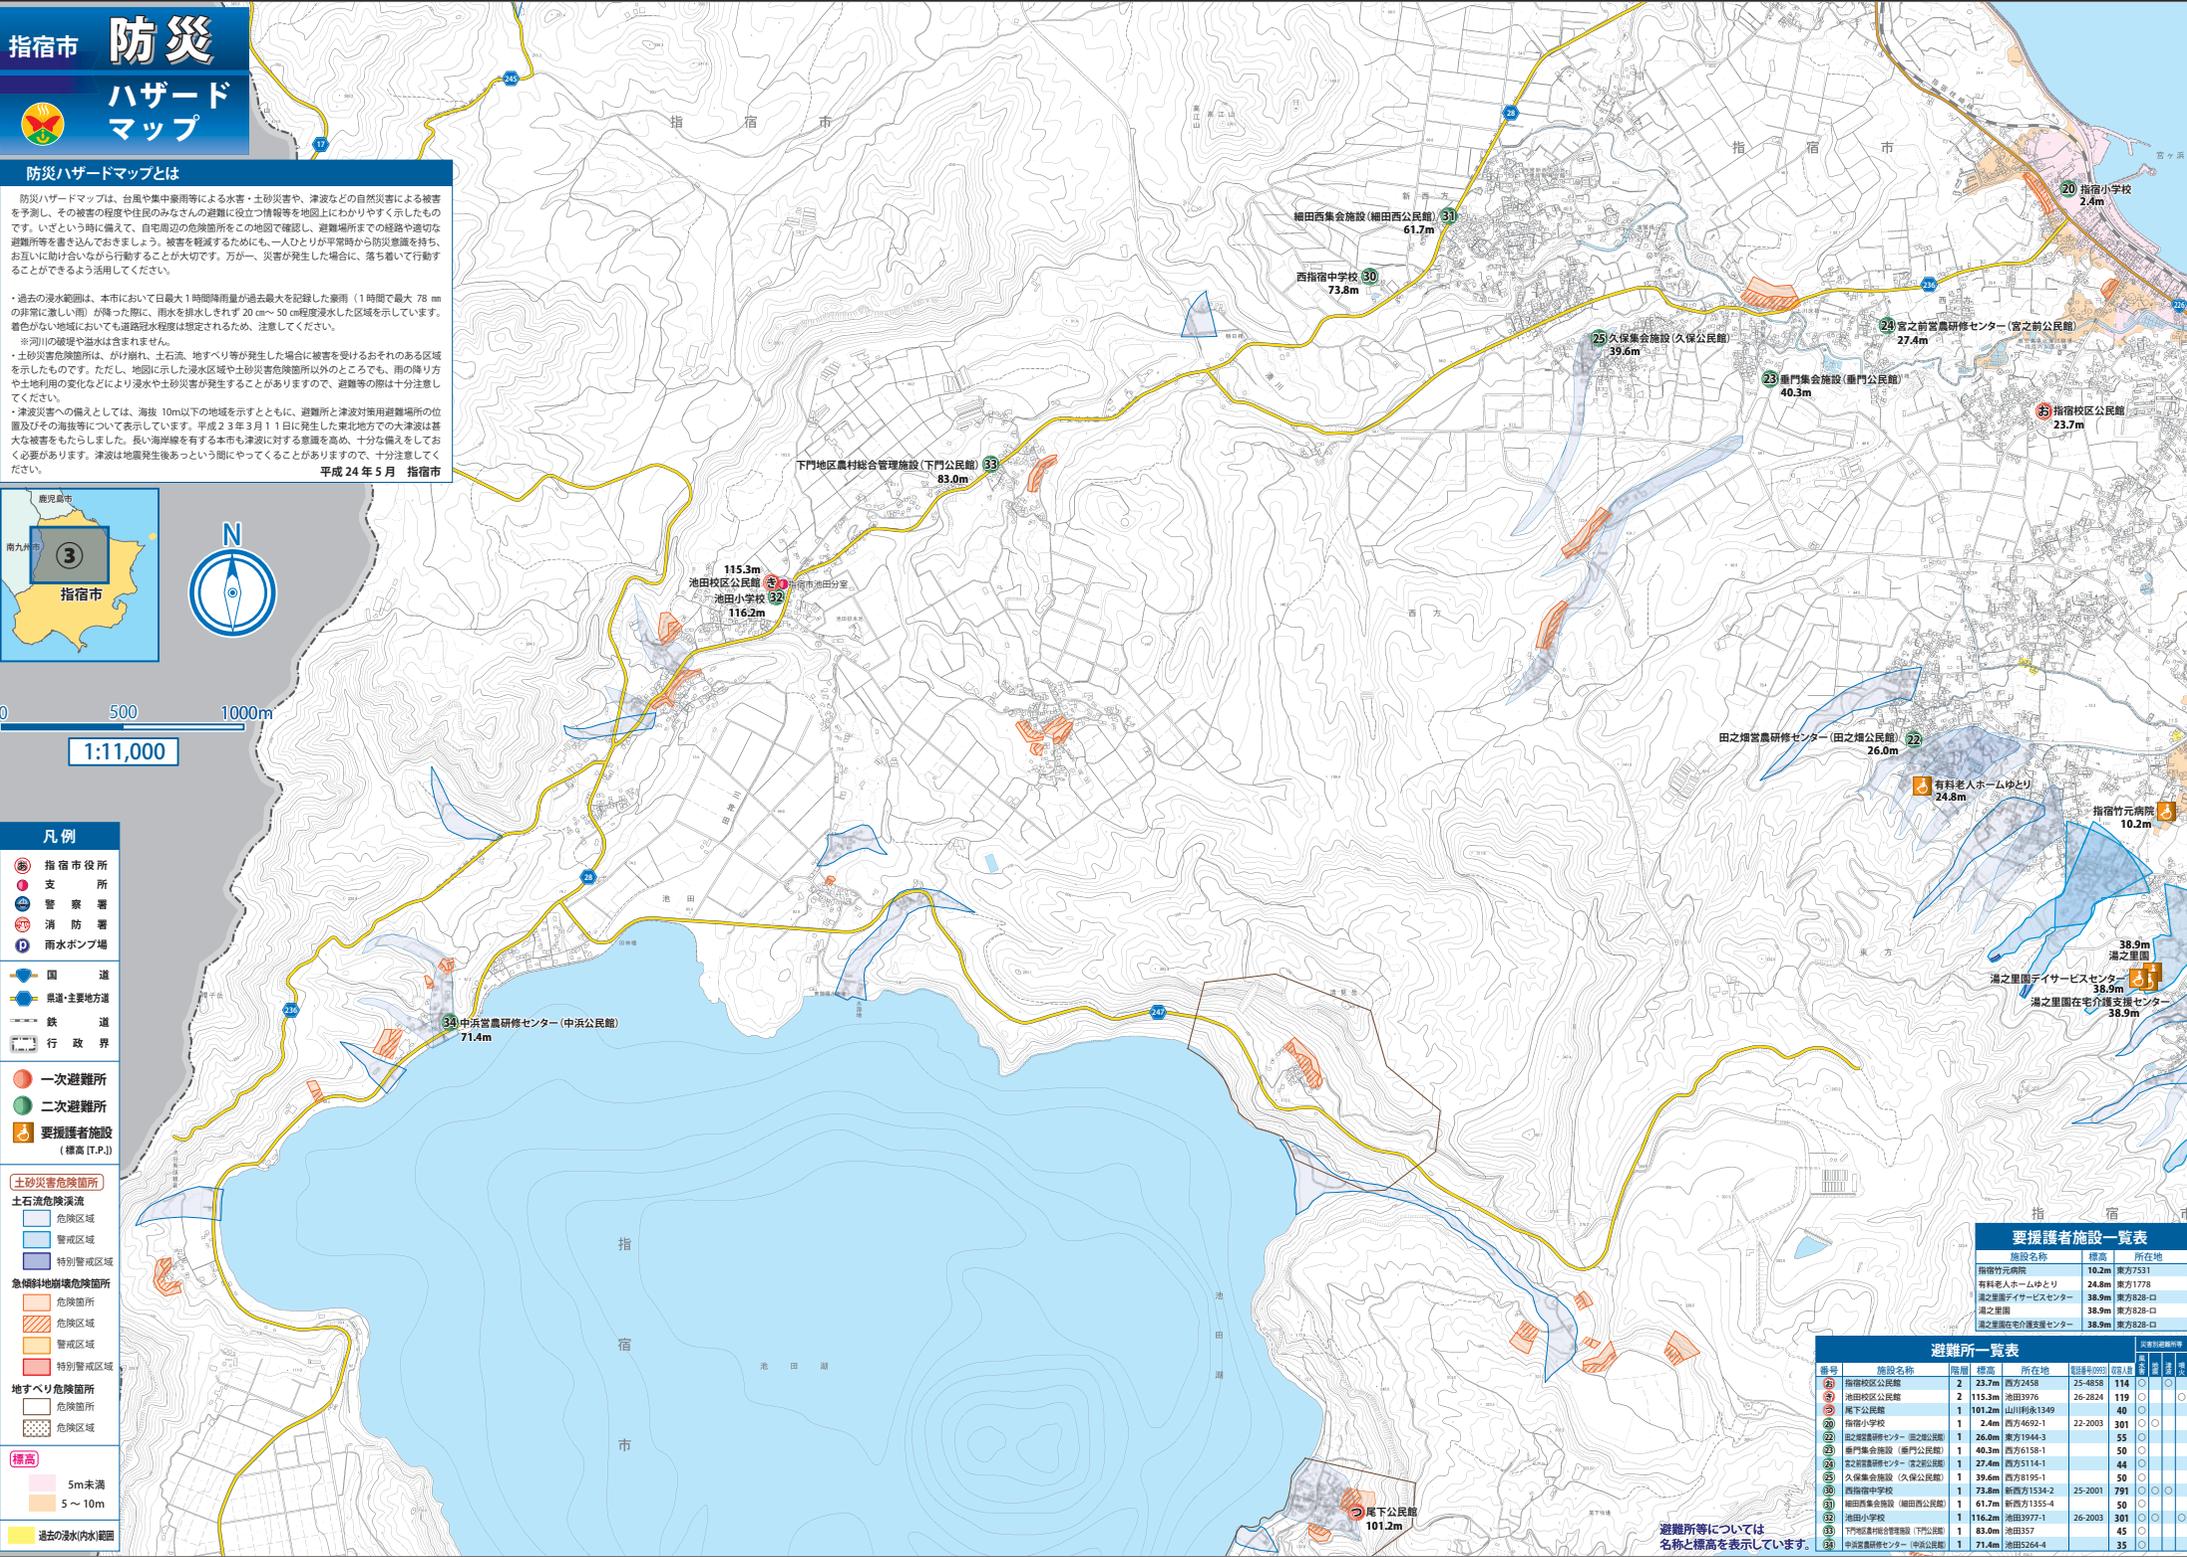
過去の浸水範囲は、本市において日最大1時間降雨量が過去最大を記録した豪雨（1時間で最大78mmの非常に激しい雨）が降った際に、雨水を排水しきれず20cm～50cm程度浸水した区域を示しています。着色がない地域においても道路冠水程度は想定されるため、注意してください。

土砂災害危険箇所は、かけ離れ、土石流、地すべり等が発生した場合に被害を受けるおそれのある区域を示したものです。ただし、地図に示した浸水区域や土砂災害危険箇所以外のところでも、雨の降り方や土地利用の変化などにより浸水や土砂災害が発生することがありますので、避難の際は十分注意してください。

津波災害への備えとしては、海抜10m以下の地域を示すとともに、避難所と津波対策用避難場所の位置及びその海抜等について表示しています。平成23年3月11日に発生した東北地方の大津波は甚大な被害をもたらしました。長い海岸線を有する本市も津波に対する意識を高め、十分な備えをしておく必要があります。津波は地震発生後あっと言う間にやってくる場合がありますので、十分注意してください。
